大鳥居保存修理工事の現状

嚴島神社

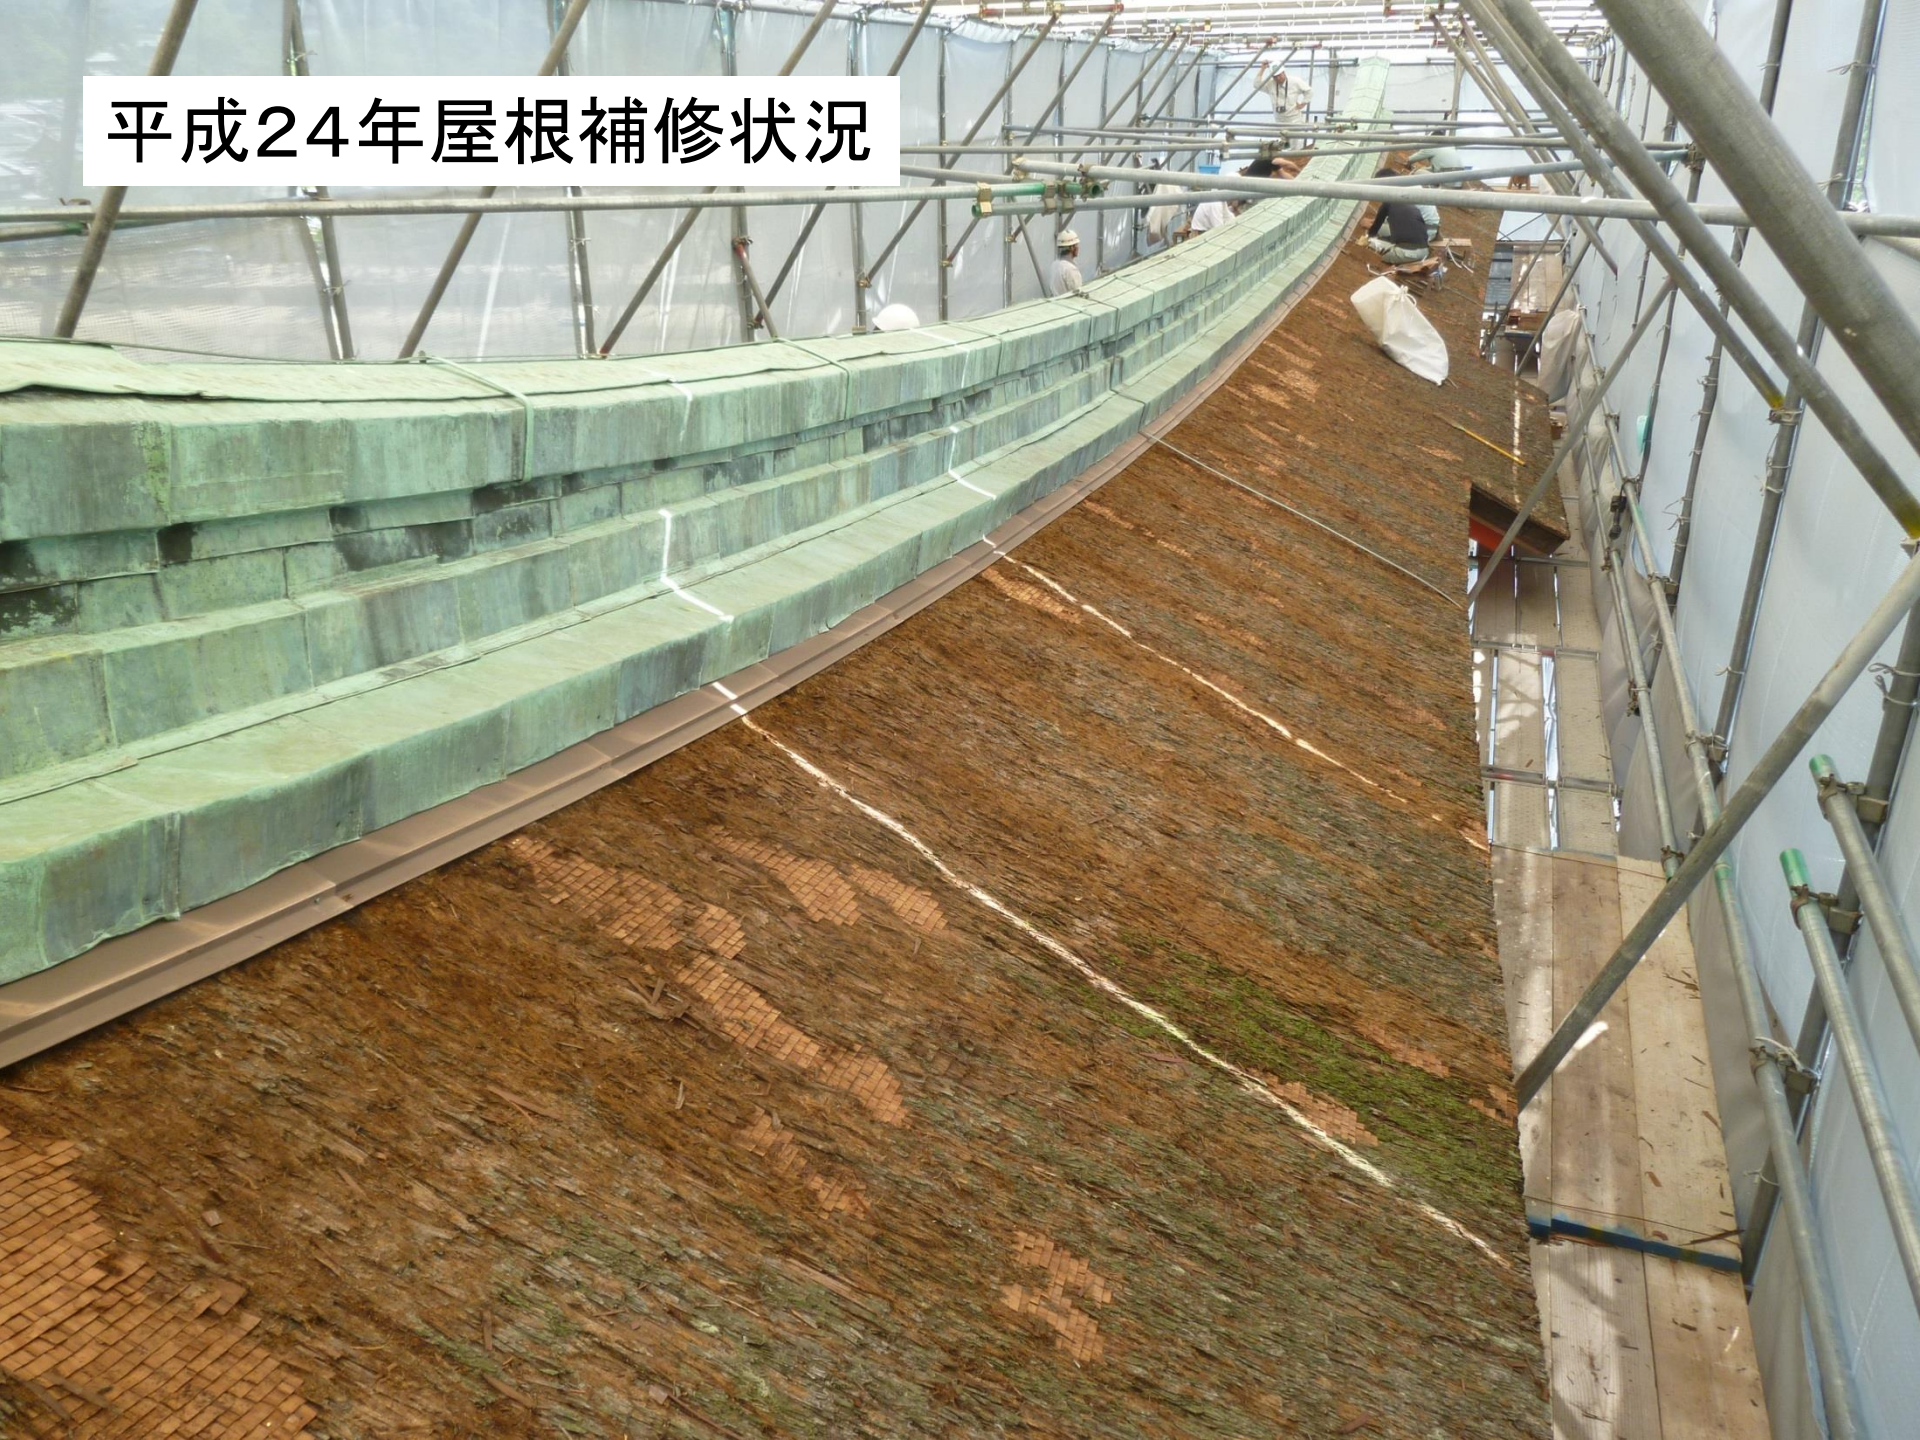
西主柱矧木状況

主柱・袖柱や貫は矧木や埋木補修が無数に施されズレたりはずれかかったりしているものが幾つか確認されている。矧木が多く、どこが当初の部分かがわかりにくい状態である。塗装も全体に汚損されている。
